AVALIAÇÃO FITOSSANITÁRIA E AVALIAÇÃO DE RISCO DE RUTURA DE ÁRVORES EM VÁRIOS LOCAIS EM ALVALADE, LISBOA

Deslocação solicitada por:	Junta de Freguesia de Alvalade; Rita Lobo
Data da Deslocação:	14/12/2017
Local:	R. Pedro Ivo, R. Teixeira de Pascoais (traseiras), R. Lagares Del Rey, R. Moura Girão, R. Coronel Bento Roma
Técnicos do LPVVA:	Filipa Maia, Marta Rocha, Bruno Ferreira
Hospedeiros:	<i>Celtis australis</i>, <i>Fraxinus angustifolia</i>, <i>Platanus sp.</i>, <i>Populus spp.</i>
Tipo de análise:	Avaliação fitossanitária e de risco de rutura

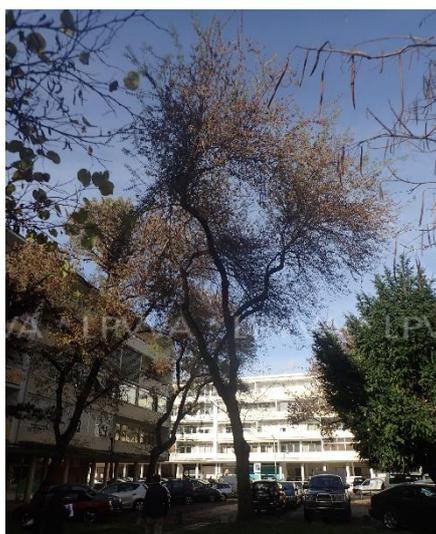
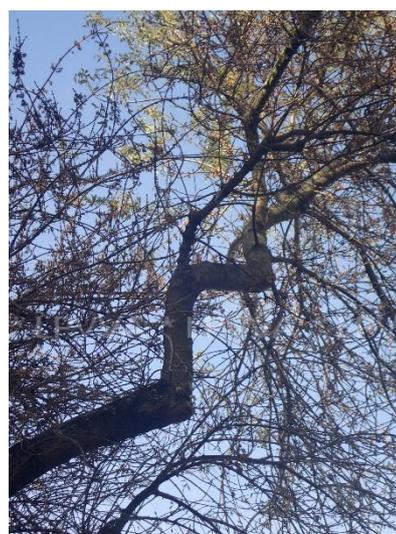
Exemplar com pernadas e ramos demasiado compridos em relação ao seu diâmetro, muitos ramos secos, ramos em conflito e ramos com defeito “em cotovelo” (Figs. 1 e 2);

Figs. 1 e 2. Aspecto geral do freixo-comum com ramos com defeito “em cotovelo”.

Tendo em atenção a localização do exemplar e os defeitos estruturais observados, considerou-se que este freixo-comum apresenta **grau de perigosidade elevado (4+3+4=11)**.

Substituição deste exemplar.

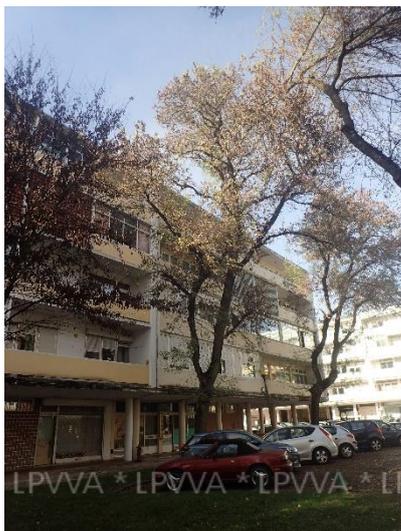
Exemplar com copa desenvolvida sobretudo sobre a zona de estacionamento com pernas e ramos demasiado compridos em relação ao seu diâmetro (Fig. 3);

Fig. 3. Aspeto geral do exemplar nº 2.

Tendo em atenção a localização do exemplar e os defeitos estruturais observados, considerou-se que este freixo-comum apresenta **grau de perigosidade elevado (4+3+4=11)**.

Substituição deste exemplar.

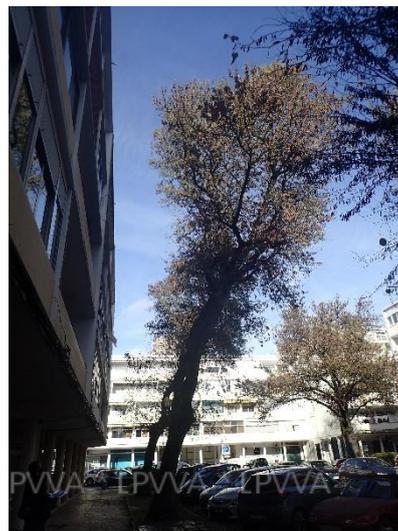
Tronco inclinado (Fig. 4);

Fig. 4. Tronco inclinado.

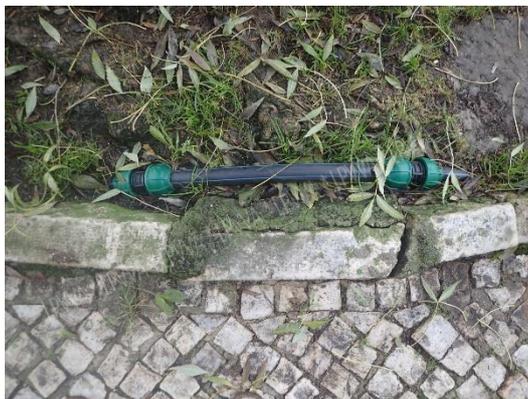
Tubo de rega junto às raízes (Fig. 5).

Fig. 5. Tubo de rega junto às raízes.

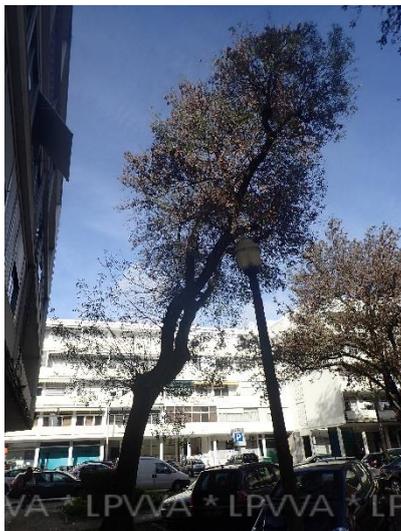
Exemplar com copa desenvolvida sobre a zona de estacionamento com pernas e ramos demasiado compridos em relação ao seu diâmetro e com ramos secos (Fig. 6);

Fig. 6. Aspeto geral deste freixo-comum.

Tendo em atenção a localização deste exemplar e os defeitos estruturais observados, considerou-se que este freixo-comum apresenta **grau de perigosidade elevado (4+3+4=11)**.

Substituição deste exemplar.

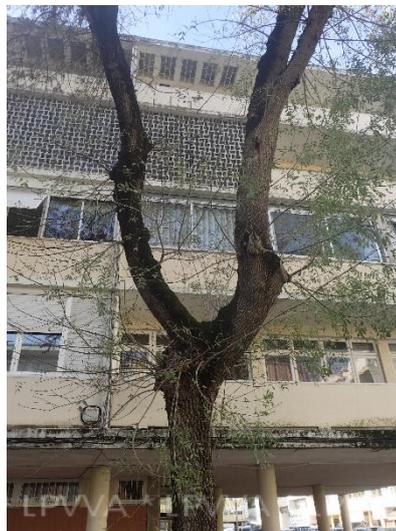
Rebentação epicórmica ao longo das pernas e na zona de inserção das mesmas (Fig. 7);

Fig. 7. Rebentação epicórmica.

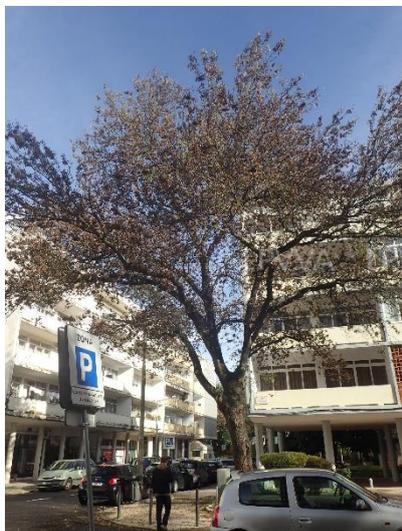
Exemplar com pernadas e ramos demasiado compridos em relação ao seu diâmetro (Fig. 8);
Rebentação epicórmica ao longo das pernadas e na zona de inserção das mesmas;
Cavidade na inserção das pernadas; cavidade no tronco, a 1,80 m de altura, com exsudação (Figs. 9 e 10);
Raízes expostas.

Fig. 8. Aspecto do exemplar nº 4.

Tendo em atenção a localização do exemplar e os defeitos estruturais observados, considerou-se que este freixo-comum apresenta **grau de perigosidade moderado (3+2+4=9)**.

Poda de redução de copa;

Monitorização deste exemplar, pelos técnicos da JFA, na próxima época de rebentação.

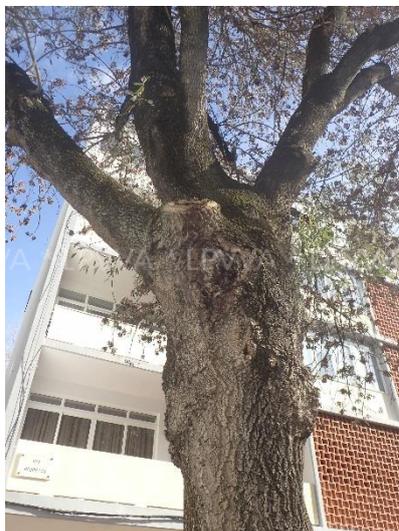
Fig. 9. Cavidade na zona de inserção das pernadas.

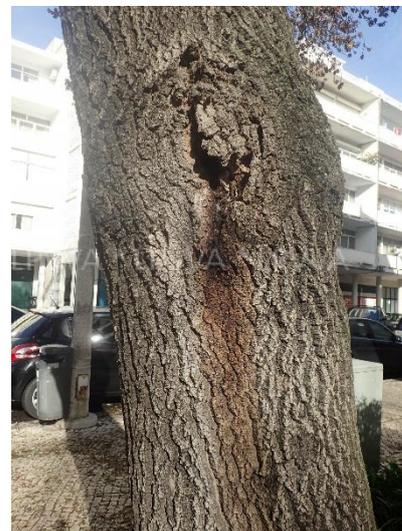
Fig. 10. Cavidade no tronco.

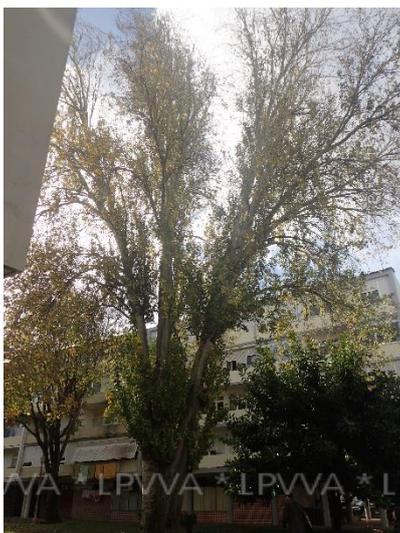
Exemplar com pernadas e ramos demasiado compridos em relação ao seu diâmetro e ramos pendentes sobre o passeio (Fig. 11);

Fig. 11. Aspeto do choupo-branco.

Tendo em atenção a localização deste exemplar e os defeitos estruturais observados, considerou-se que este choupo-branco apresenta **grau de perigosidade moderado (3+2+4=9)**.

Poda de redução de copa;

Monitorização deste exemplar, pelos técnicos da JFA, na próxima época de rebentação.

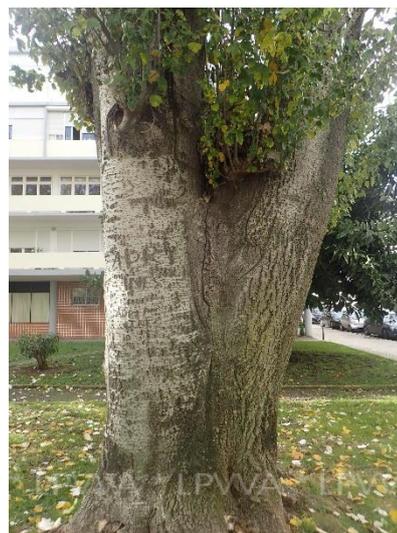
Rebentação epicórmica ao longo das pernas e na zona de inserção das mesmas;
Casca inclusa em algumas das bifurcações das pernas e na bifurcação do tronco (Fig. 12);
Lesão com lenho exposto apodrecido na base do tronco (Fig. 13);
Raízes expostas.

Fig. 12. Casca inclusa na bifurcação do tronco.

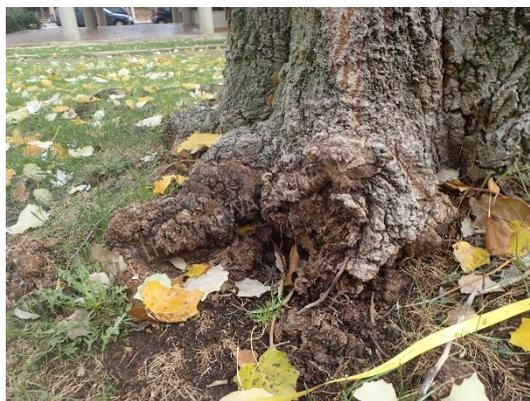
Fig. 13. Lesão na base do tronco.

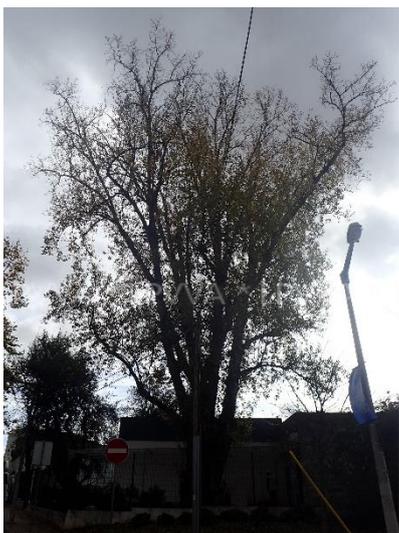
Exemplar de grande porte com pernadas e ramos demasiado compridos em relação ao seu diâmetro e muitos ramos secos sobre o edifício da escola e via pública (Fig. 14);

Fig. 14. Aspeto geral do choupo.

Tendo em atenção a localização do exemplar e os defeitos estruturais observados, considerou-se que este choupo apresenta **grau de perigosidade elevado (4+3+4=11)**.

Corte de ramos secos;

Poda de redução de copa;

Realização de Leituras com Resistógrafo ao nível do tronco na próxima época de rebentação e reavaliação.

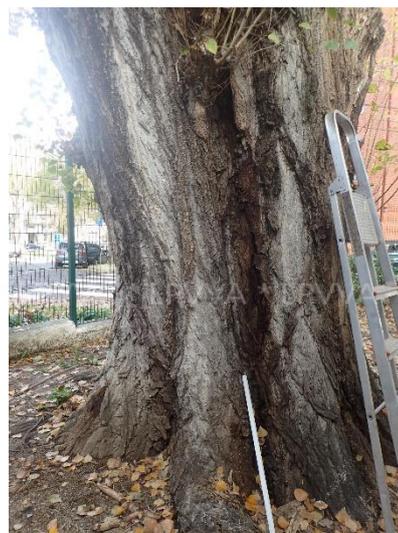
Várias lesões com exsudação nas pernadas e tronco (Fig. 15).

Fig. 15. Lesão com exsudação no tronco.

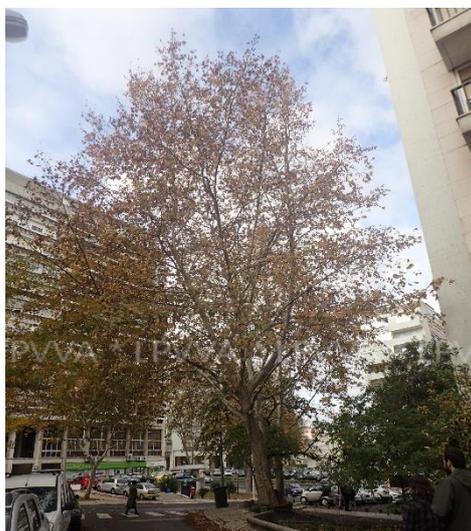
Exemplar de grande porte com pernadas e ramos demasiado compridos em relação ao seu diâmetro, desenvolvidos sobre a via pública, em zona de acesso ao prédio (Fig. 16);

Fig. 16. Aspetto geral do plátano.

Tendo em atenção a localização do exemplar e os defeitos estruturais observados, considerou-se que este plátano apresenta **grau de perigosidade elevado (4+2+4=10)**.

Poda de redução e aclaramento de copa;

Monitorização deste exemplar, pelos técnicos da JFA, na próxima época de rebentação.

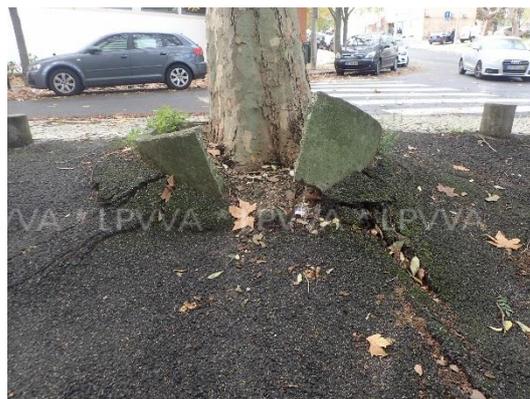
Raízes a danificar o pavimento (Fig. 17), já com sinais de ligeiro levantamento do prato radicular.

Fig. 17. Pavimento danificado.

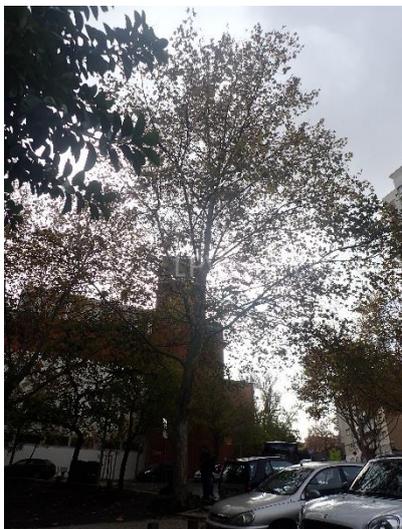
Exemplar de grande porte com pernadas e ramos demasiado compridos em relação ao seu diâmetro desenvolvidos sobre a via pública e à entrada do prédio (Fig. 18);

Fig. 18. Aspeto geral do exemplar nº 8.

Tendo em atenção a localização do exemplar e os defeitos estruturais observados, considerou-se que esta plátano apresenta **grau de perigosidade moderado (3+2+4=9)**.

Poda de redução de copa;

Monitorização deste exemplar, pelos técnicos da JFA, na próxima época de rebentação.

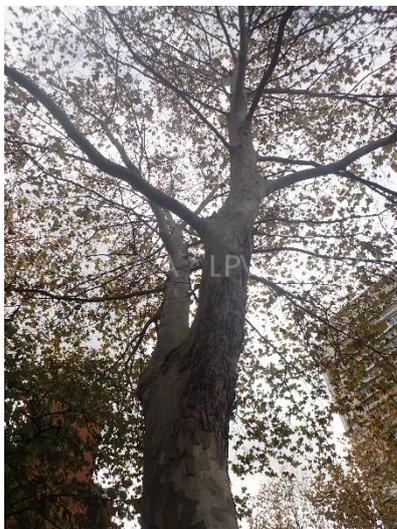
Achatamento do tronco na zona da bifurcação (Fig. 19);

Fig. 19. Achatamento na bifurcação do tronco.

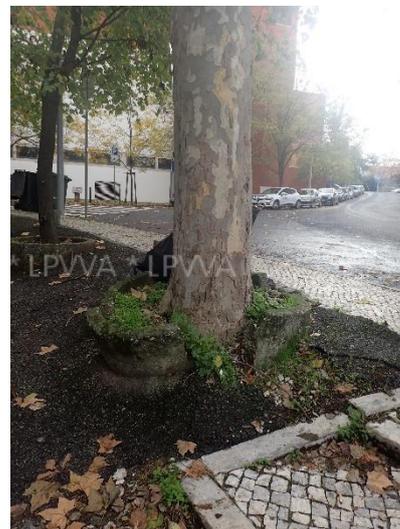
Tronco ligeiramente inclinado para a via pública;
Raízes a danificar o pavimento (Fig. 20).

Fig. 20. Raízes a danificar o pavimento.

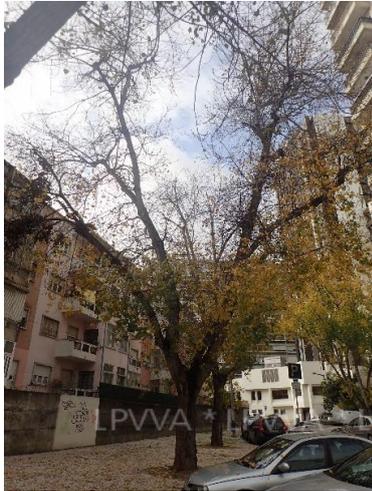
Exemplar com pernas e ramos demasiado compridos em relação ao seu diâmetro e muitos ramos secos, desenvolvidos sobre o estacionamento e a via pública (Fig. 21);

Fig. 21. Aspeto geral do choupo.

Tendo em atenção a localização do exemplar e os defeitos estruturais observados, considerou-se que este choupo apresenta **grau de perigosidade elevado (4+3+4=11)**.

Substituição deste exemplar.

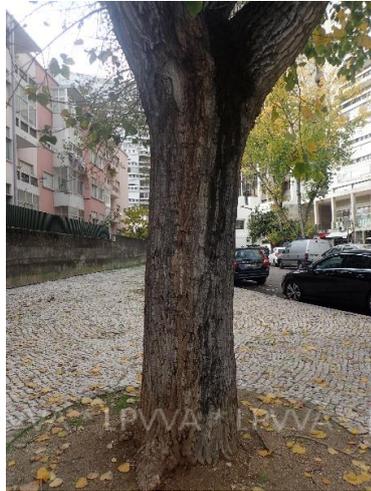
Várias lesões com exsudação nas pernas e tronco (Fig. 22);

Fig. 22. Exsudação ao longo do tronco.

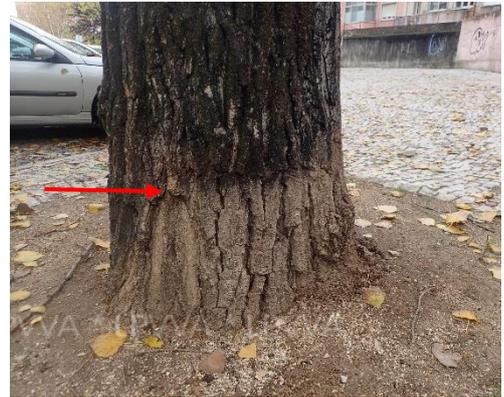
Fendilhamento horizontal na zona do colo (Fig. 23).

Fig. 23. Fendilhamento horizontal no colo.
