Avaliação fitossanitária e avaliação de risco de rutura de árvores da Av. Estados Unidos da América

Deslocação solicitada por: Arq.^a Rita Lobo – Junta de Freguesia de Alvalade

Data da deslocação: 15-03-2017 e 20-03-2017

Localização Separador central da Av. Estados Unidos da América

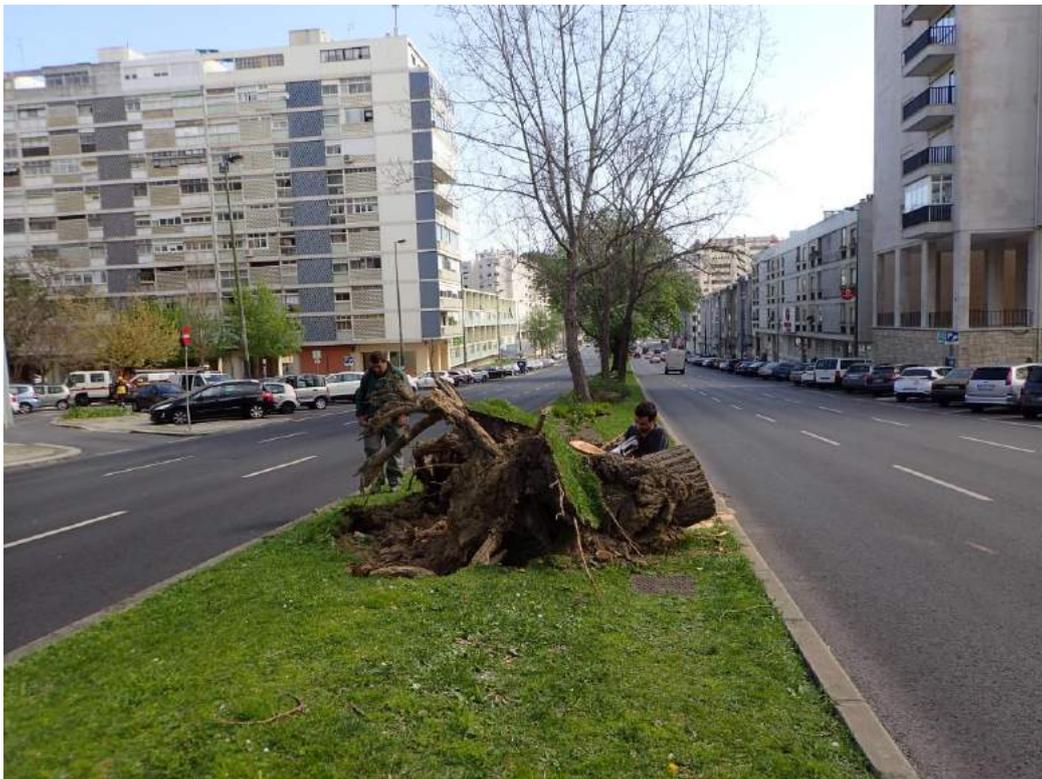
No dia 13 de março caiu um choupo de grande porte (exemplar do nosso parecer com o n.º 9) ao qual tinha sido atribuído **grau de perigosidade elevado** (Fig. 1).

Fig. 1 – Zona do separador central onde se deu a rutura do exemplar n.º 9 (parecer de 13 de março do LPVVA).

Referia-se ainda que para que essa árvore pudesse ser conservada se deveria diminuir o risco de rutura efetuando-se o corte de ramos secos e dos ramos desenvolvidos sobre a via pública. Deveria também proceder-se a uma poda de redução de copa e a monitorização anual deste exemplar.

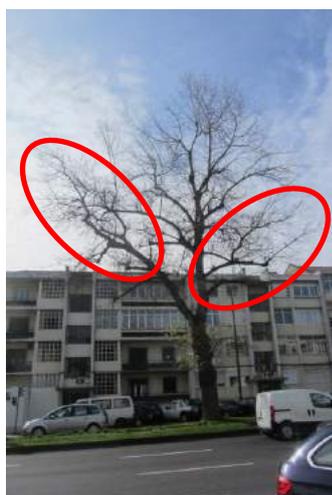
Copa muito ramificada com alguns ramos secos e pernas demasiado compridas relativamente ao seu diâmetro (Fig. 2). Tronco bifurcado com casca inclusa na zona de bifurcação e ramos epicórmicos abaixo da zona de bifurcação (Fig. 2). Fendilhamento e levantamento da casca na base do tronco.

Ao nível radicular, observou-se a presença de uma raiz superficial estranguladora.

Fig. 2 – Aspetto do exemplar nº 1.

Este exemplar pode ser conservado se se diminuir o risco de rutura efetuando:

- Corte de ramos secos;**
- Poda de redução de copa;**
- Monitorização anual deste exemplar**

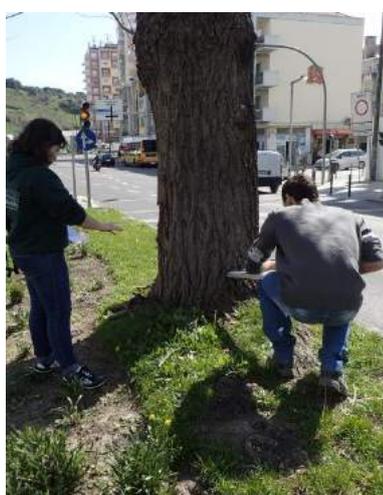
Fig. 3 – Aspetto da leitura a 0,30 m.

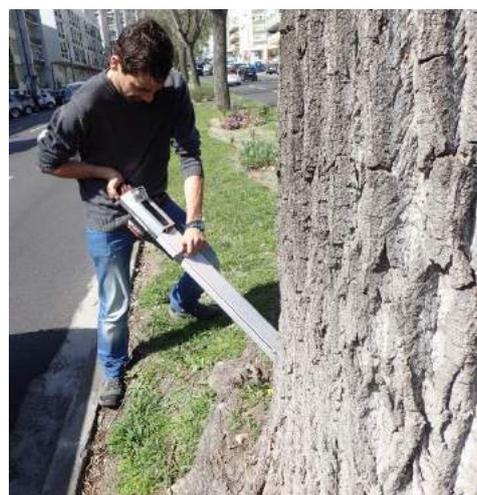
Fig. 4 – Pormenor da leitura em direção à raiz.

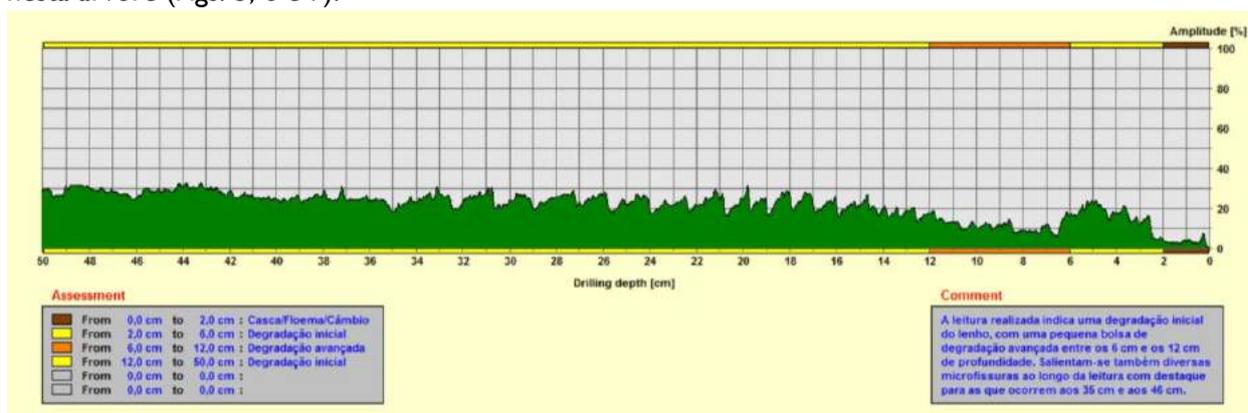
Fig. 5. Leitura efetuada a 0,30 m no tronco no sentido N/S.

Tendo agora em atenção as leituras com resistógrafo mantemos a avaliação anterior (**grau de perigosidade elevado (3+3+4=10)**).

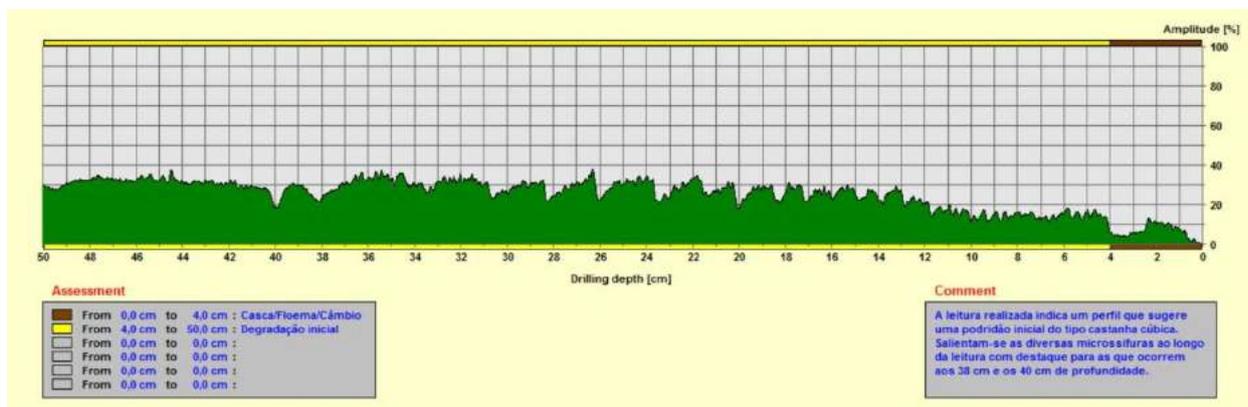
Fig. 6. Leitura efetuada a 0,30 m no tronco no sentido O/E.

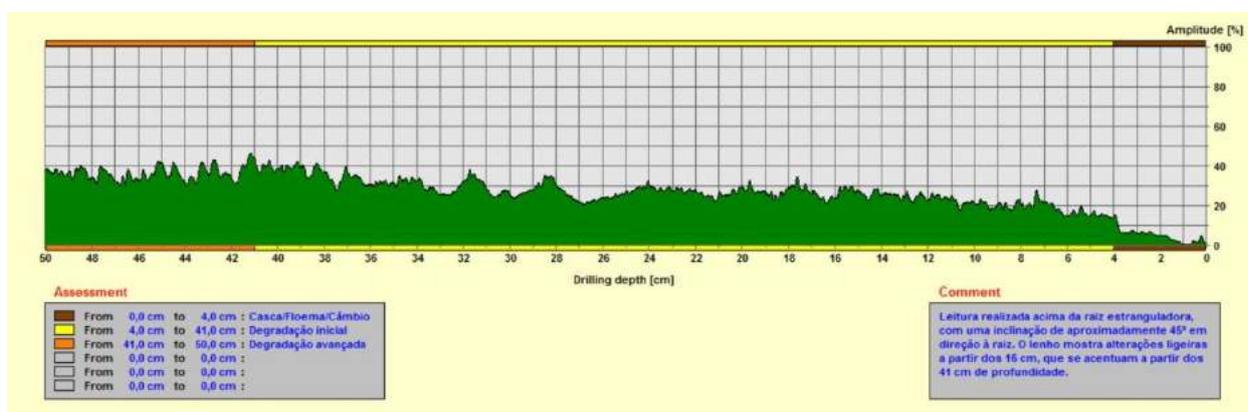
Fig. 7. Leitura efetuada a 0,30 m no tronco no sentido SO/NE.

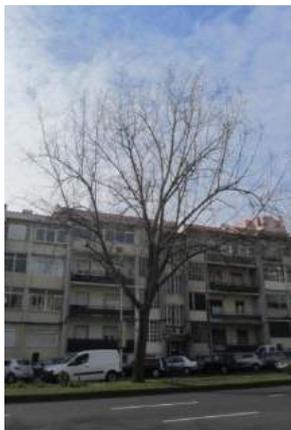
Copa muito ramificada com alguns ramos secos (Fig. 8);

Fig. 8 – Aspetto do exemplar n.º2.

Tendo em atenção a localização deste exemplar (num separador central, considerou-se que este choupo apresenta **grau de perigosidade moderado (3+2+4=9)**.

- Corte de ramos secos;**
- Corte dos ramos sobre a via pública;**
- Poda de redução de copa;**
- Monitorização anual deste exemplar**

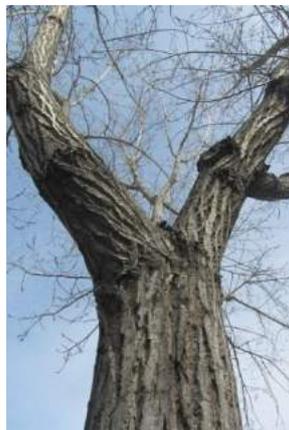
Tronco bifurcado com casca inclusa (Fig. 9);

Fig. 9 – Bifurcação do tronco.

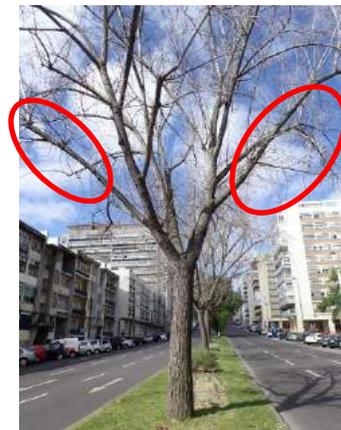
Neste exemplar considerou-se que se devia cortar de imediato os ramos sobre a via pública e que estão mal inseridos nas pernas (Fig. 10).

Fig. 10 – Ramos a cortar de imediato

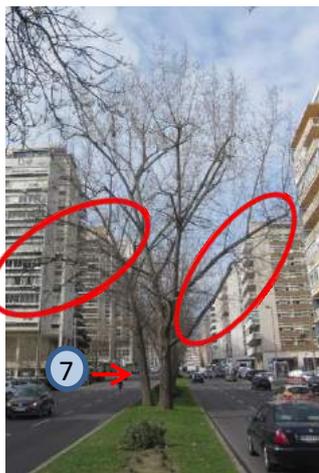
Copa desequilibrada devido à proximidade do exemplar nº6, com ramos secos e ramos com defeito “em cotovelo” (Fig. 11).

Fig. 11 – Aspeto geral do exemplar nº7.

Nesta avaliação verificámos que houve um ligeiro levantamento do prato radicular neste exemplar. Assim, tendo em atenção a localização deste exemplar (num separador central de uma via pública muito movimentada e estacionamento), considerou-se que este choupo apresenta **grau de perigosidade elevado (4+3+4=11)**, alterando-se assim a avaliação anterior.

Substituição deste exemplar.

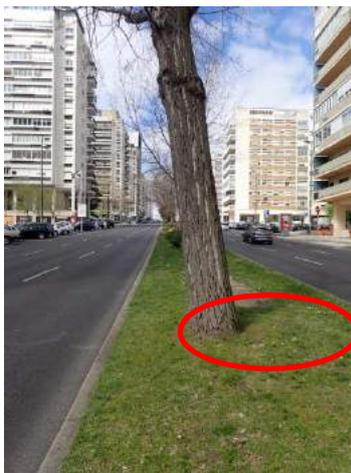
Tronco ligeiramente inclinado sobre a via pública (Fig. 12);

Fig. 12 – Ligeira inclinação do tronco.

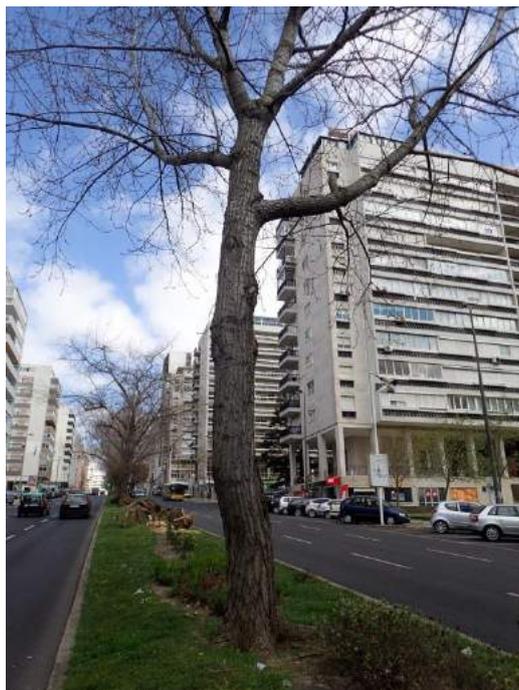
Copa desequilibrada com pernas demasiado compridas relativamente ao seu diâmetro, com ramos secos (Fig. 13).

Tronco sinuoso (Fig. 13);

Fig. 13 – Aspeto geral do exemplar nº 11.

Tendo em atenção a localização deste exemplar (separador central), considerou-se que este choupo apresenta **grau de perigosidade moderado (3+2+4=9)**.

Corte de ramos secos;

Poda de redução de copa;

Monitorização semestral deste exemplar

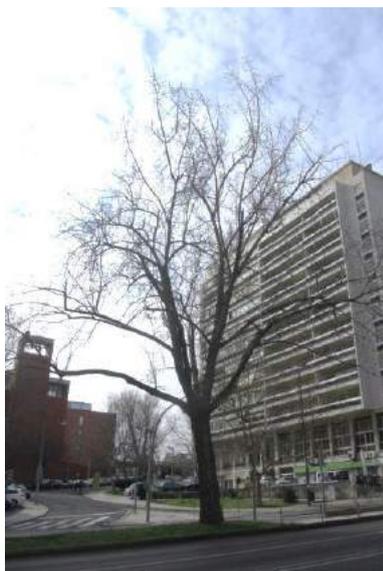
Copa equilibrada, muito ramificada, com alguns ramos secos e perna apresentando defeito “em cotovelo” sobre a via pública (Fig. 14 e 15);

Fig. 14 – Aspeto do exemplar nº12.

Tendo em atenção a localização deste exemplar (separador central), considerou-se que este choupo apresenta **grau de perigosidade elevado (3+3+4=10)**.

Corte de ramos secos e do ramos desenvolvidos com defeito “em cotovelo”;

Poda de redução de copa;

Monitorização anual deste exemplar.

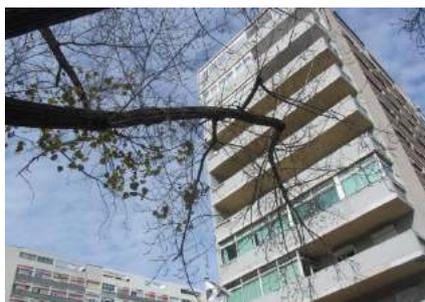
Fig. 15 – Defeito “em cotovelo”.

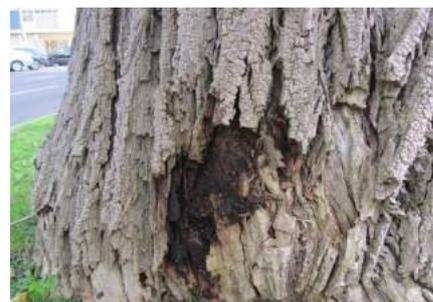
Descasque e apodrecimento do ritidoma na base do tronco (Fig. 16).

Fig. 16 – Base do tronco a descascar.

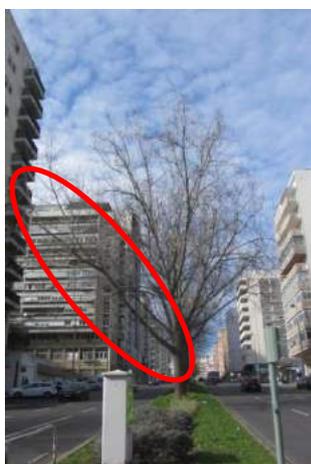
Copa muito ramificada com uma pernada demasiado comprida sobre a via pública (Figs. 17 e 18);

Fig. 17 – Aspeto geral do exemplar nº13.

Tendo em atenção a localização deste exemplar (separador central), considerou-se que este choupo apresenta **grau de perigosidade elevado (3+3+4=10)**.

Corte de ramos secos e do ramo desenvolvido para via pública;

Poda de redução de copa;

Monitorização anual deste exemplar.

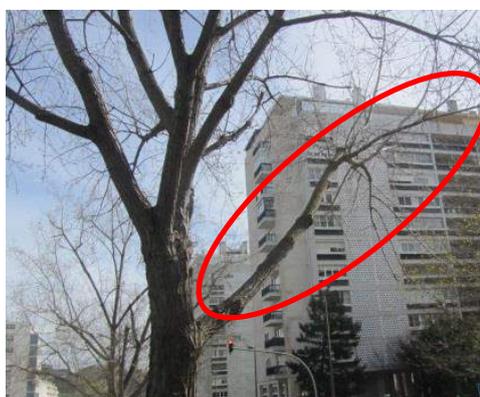
Fig. 18 – Pernada demasiado comprida sobre a via pública.

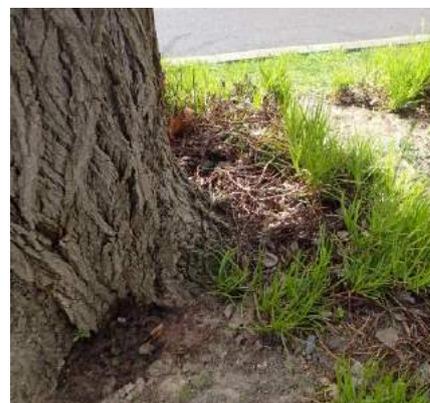
Rutura de canalização junto à base deste exemplar (Fig. 19).

Fig. 19 – Rutura de canalização junto à base do tronco.

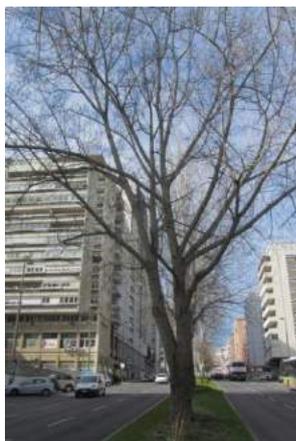
Copa ramificada com alguns ramos secos (Fig. 20);

Fig. 20 – Aspecto do choupo nº14.

Considerou-se agora que o grau de risco passou de 10 para 11. A existência de aspersores perto desta árvore pode levar a podridão de raízes e deo tronco.

Corte de ramos secos

Poda de redução de copa;

Monitorização semestral deste exemplar.

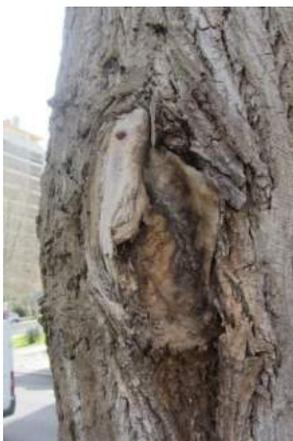
Tronco com uma lesão com exsudações (sinal de podridão do lenho) (Fig. 21);

Fig. 21 – Lesões com exsudações no tronco.

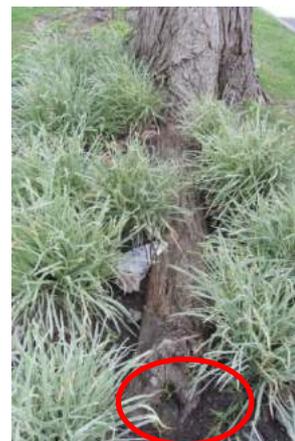
Cortes nas raízes de sustentação (Fig. 22);

Fig. 22 – Corte numa raiz de sustentação.
